Restoring an HP 200CD S/N 0900-A82726

Introduzione

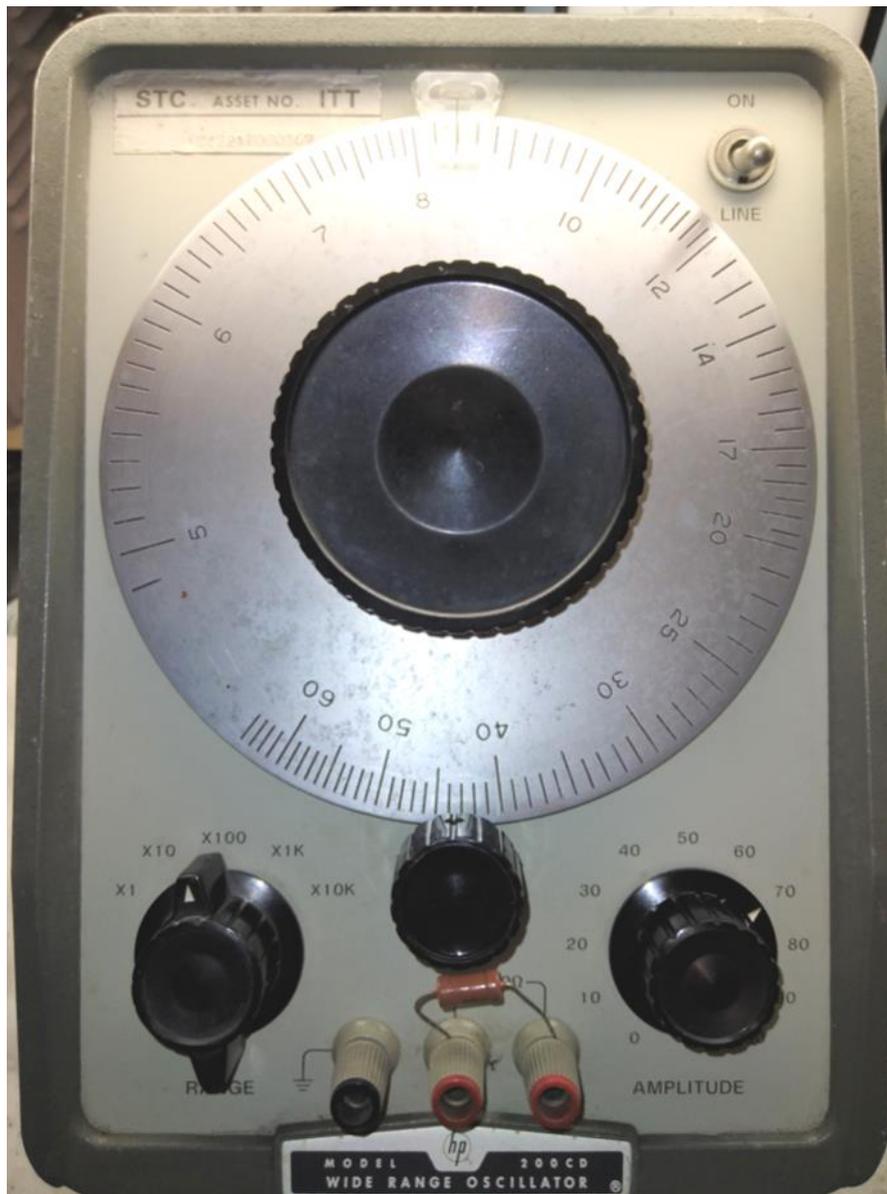
Fig 1

L'oscillatore sinusoidale HP 200 CD fu progettato e commercializzato dalla Hewlett/Packard a partire dal 1952. Un definitivo salto qualitativo rispetto le versioni degli anni 40's; subì nel corso degli anni continui aggiornamenti tecnici con versioni diverse per rispondere alle esigenze di mercato. Fu decisamente uno strumento di successo tanto che venne prodotto sino al 1985 quando venne sostituito con le nuove versioni realizzate con tecnologia allo stato solido (Fig. 1).

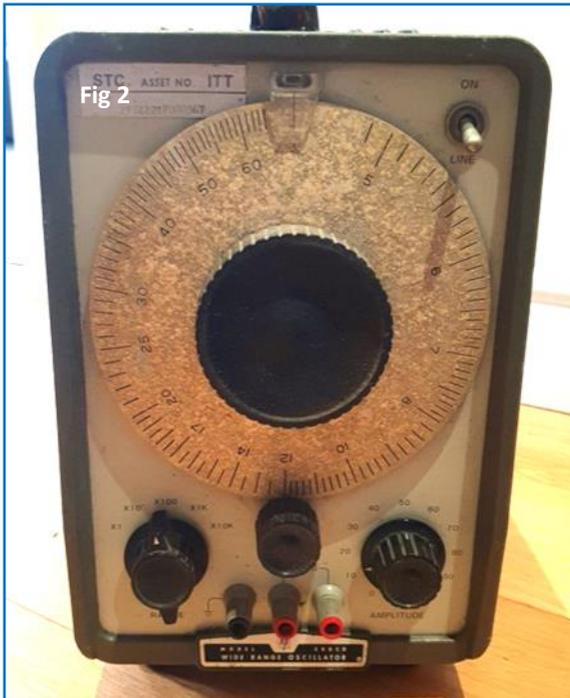
Fig 2

L'acquisto si presentava come in **Fig. 2** e, come dichiarato dal venditore, lo strumento era completo di tutte le sue parti ma non funzionante; la scala frontale poi aveva un pessimo aspetto e mostrava evidenti segni di corrosione di natura sconosciuta.

L'interno sembrava integro tranne l'area di alimentazione dove gli elettrolitici apparivano decisamente deteriorati con perdita visibile del mezzo dielettrico. Provare ad accenderlo significava creare ulteriori danni.

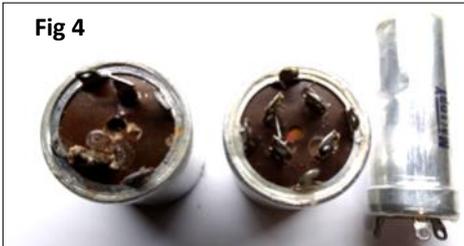
Fig 4

Come detto sopra gli elettrolitici, dell'ottima marca "Mallory" erano decisamente da sostituire (**Fig. 4**) tuttavia, essendo del tipo praticamente introvabile ho preferito replicare su di un mini-telaio lo stesso circuito utilizzando condensatori commerciali di qualità ed eseguendo poi gli opportuni collegamenti **Fig. 4a**).

Contestualmente ho preferito sostituire anche i due diodi raddrizzatori con 2 x

2N5408 (1000 Volt/3 Ampere).

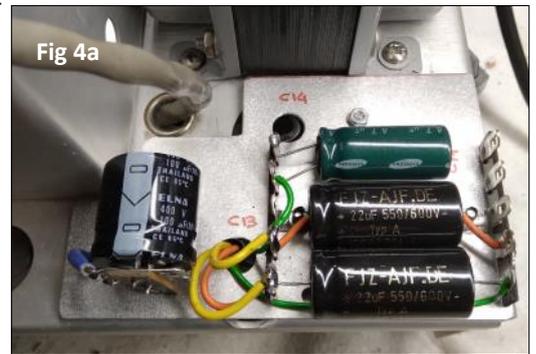
Fig 4a

La lettura delle tensioni tuttavia non risultava regolare perché, per come è progettato l'alimentatore la tensione negativa, essendo ottenuta per caduta di tensione su un resistore, a seguito della mancanza delle valvole in esso non circolava corrente.

Dopo un controllo *Hommico* per verificare eventuali cortocircuiti e prima ancora di reinserire le valvole, ho alimentato gradualmente lo strumento con un variac.

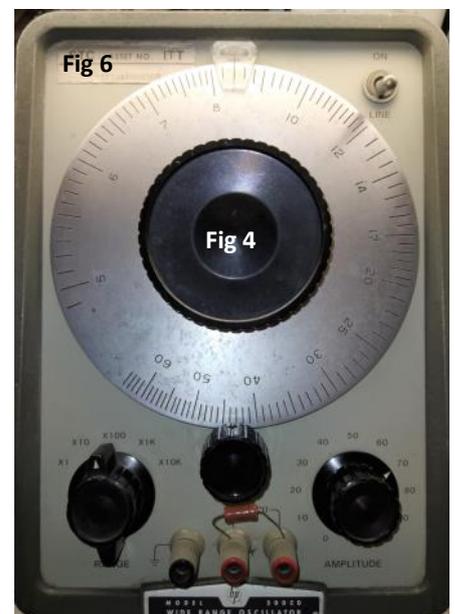
Fig 6

Prima di procedere oltre ho dovuto mettere mano alla scala graduata per rimuovere l'orrenda corrosione che ricopriva tutte la superficie. Non sono valse operazioni di "sgrassaggio" con varie sostanze chimiche.

Infine ho tentato con successo di levigare la superficie con carta vetrata finissima e paglietta facendo ruotare il disco ad alta velocità con l'aiusilio di un trapano. Dopo vari tentativi l'incrostazione è scomparsa e la scala è ritornata ad avere un aspetto decente per uno strumento *vintage* come si vede nell'immagine di **Fig. 6** comparata con quella di **Fig. 2**

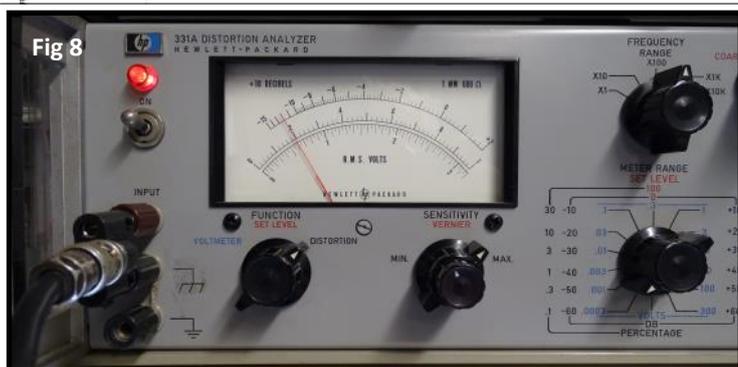
Fig. 8
Dopo le regolazioni e la sostituzione di R 50 la distorsione armonica ad 1 kHz misurata con HP 331A risulta pari a **0.06%** sulla scala di 0.3% fondo scala. Per altri valori si mantiene abbondantemente sotto lo **0,2%** di specifica.

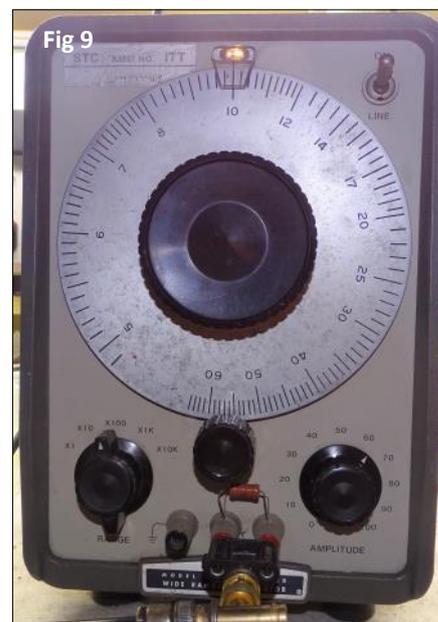
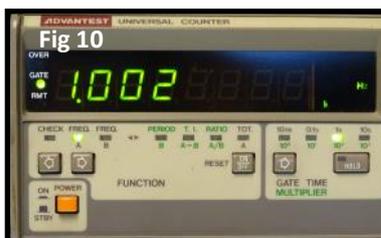
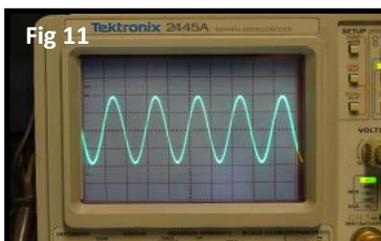
Fig. 9—11

Con commutatore gamma in posizione x 100 e la scala graduata posizionata su 10 la forma d'onda rilevata è quella riportata nell'immagine dell'oscilloscopio mentre la frequenza rilevata dal counter è di 1002 Hz, ampiamente nei limiti di tolleranza come del resto per gli altri valori di frequenza con diverse posizioni della scala graduata.

Questo sta a significare che i valori delle resistenze del gruppo oscillatore sono stabili nonostante gli anni.
